北大東村

燐鉍採掘遺構の保全・再生・活用に関する基礎調査

中部大学工学部
服部研究室

株式会社 国建

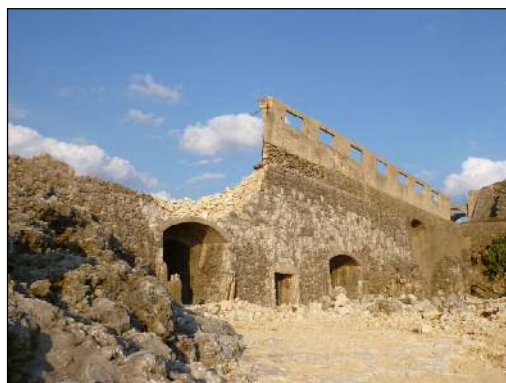
貯蔵庫 (2014年現在)

当該地区のランドマーク的な建造物である「貯蔵庫」は、遺構の中でも最大規模で、風雨にさらされる最も厳しい環境下であり、劣化が激しいため、緊急的な保全措置が必要な状況である。

特に、貯蔵庫、積荷棧橋については、現状を保全するための緊急保全措置を早期に講じる必要がある。原則として内部は立入禁止措置を講じる必要がある。ただし、貯蔵庫の最も東側のトンネルについては、旧社宅街のエリアとのアクセスに活用できないか、検討すべきである。

保全復元を行なうべき遺構を特定し、必要な測量等の調査を行いつつ、その実施方法を確定するための技術的検討を行なう必要がある。保全復元の対象とならない遺構についても、記録の保存、部材の保管を図る必要がある。なお、貯蔵庫については、2014年度中に緊急保全措置を講じることが望まれる。

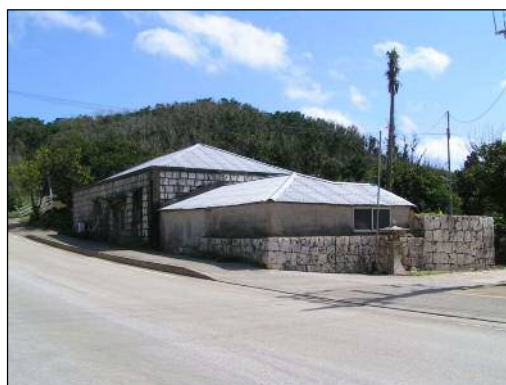
末吉邸 (2014年現在)

末吉邸は、民間の建造物であるが、当該地区の最も古い組積造建築の一つであり、戦前から魚市場・売店として集落の中心的な施設であり、現在も居住の用に供され、保存状態もよい。今後、将来的には村有化も含めた保全措置を検討する必要がある。

末吉邸は、社宅街の施設とは異なり、民間の建築物であるが、戦前から魚市場として、漁師の集会場所であるとともに、社宅街における購買施設の中心であり、金刀比羅宮の建設とも密接な関係を有していたことから、恒久的な保存が可能となる措置を準備すべきである。

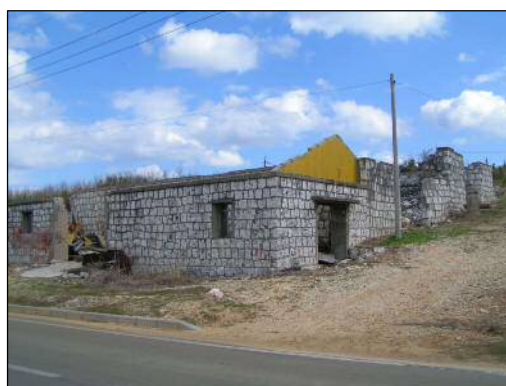
第1～第3倉庫群(2014年現在)

記録上は、7棟以上あった倉庫群のうち、第1から第4倉庫については、かなりの部分が現存しており、第3、第4については、図面化も含めた調査も行なわれている。特に、第4については、現在も倉庫として使用されており、比較的保存状態がよい。しかし、第1から第3については、屋根が失われ、外壁が大きく崩壊しつつあり、第4についても小屋組が大きく破損している。建造物としての保存の必要性が大きいとは言えないが、図面等への記録や崩壊した構成材の保存を図る必要がある。

この際、所長住宅の跡地は、眺望・立地の面から優れているため、海業支援施設、二六荘との連携を図りつつ、中心的な宿泊施設として整備することが望まれる。比較的良好な保全状態にある第4倉庫、社員用風呂場、ジーゼル発電所、水タンクについては、保全・活用の可能性を検討する必要がある。第1～第3倉庫、備員倶楽部については、破壊が進行していることから、記録の保存や部材の確保を図りつつ、敷地の有効な利用を検討する必要がある。

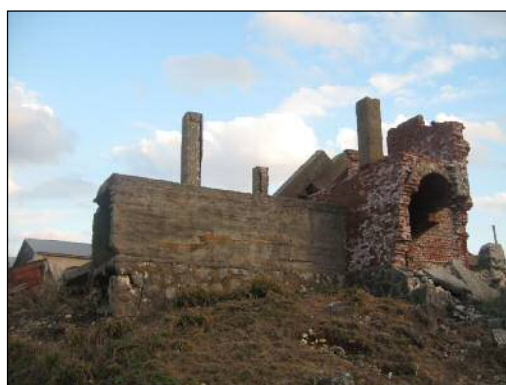
乾燥場 (2014年現在)

組積造の建築物には、煉瓦造のものもあったと考えられる。その一つが、ドライヤー(乾燥機)の付属建築物である。現在は、ほぼ崩壊し、煉瓦造の構造物が一部残存するとともに、機械設備の錆びた残骸が残されている。これ以上、劣化・崩壊が進まないように、現状での保全措置を講じることが望ましい。

この他、ドライヤーの残存機械や煉瓦造の構造物については、モニュメントとしての保存が望まれる。

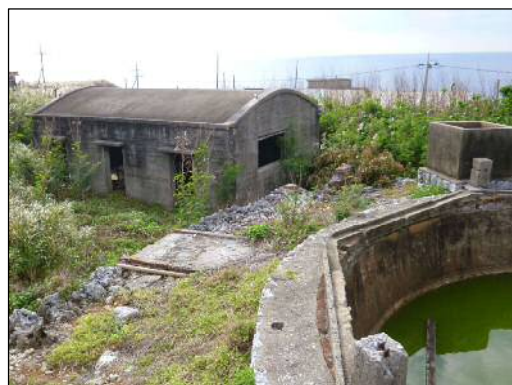
社員風呂場 (2014年現在)

社員風呂場、下坂風呂場、ディーゼル発電所については、外壁部分が残されており、ディテールの記録を保存するとともに、これ以上、劣化が進めないような保全措置を講じることが望ましい。なお、出張所の近くにあった便所は、二本の角が突出する特徴的な意匠が施されていたようである。

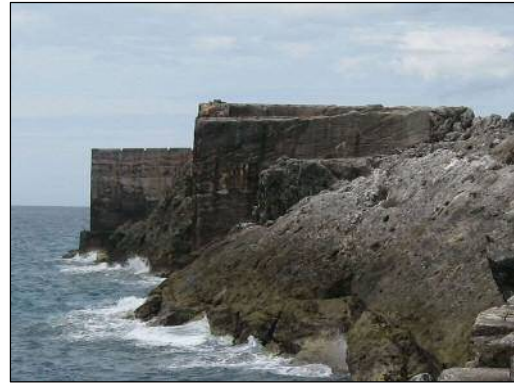
積荷棧橋 (2014 年現在)

積荷棧橋については、厳しい環境下におかれていることから、現状以上に風化が進まないよう、保全措置を講じる必要がある。

「象の鼻」と呼ばれた積荷設備の風景が特徴的であることから、CG 又は模型による復元が望ましい。

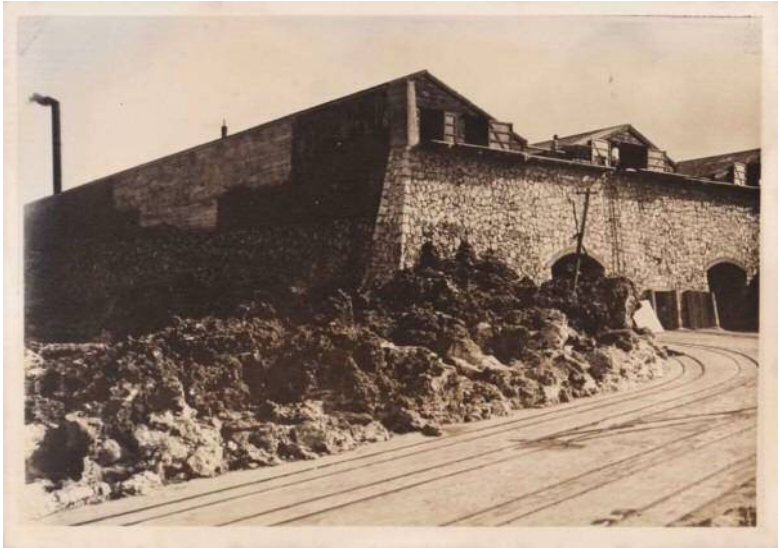
所在	北大東村字港 81-11			
構造	脚部:ドロマイト石積、貯蔵部:鉄筋コンクリートヴォールト				
規模	662坪				
調査資料	(有)	無	琉大福島研究室調査資料		
特徴	<ul style="list-style-type: none"> ・燐鉱事業が営まれた頃、採掘された燐鉱石を貯蔵し積み出しをした最終施設として整備された。 ・燐鉱事業を象徴する最も中心的な遺構。 ・燐鉱貯蔵はヴォールト上部にあり、その床面に開けられた開口からトロッコに積み出し、はしけが待機する港までトロッコで運搬していた。 ・クレーンによる搬送を考慮した空間構成とするため、鉄筋コンクリート造の柱、梁架構の跡が見受けられる。 ・戦後は一時的に米軍による燐鉱採掘に利用された。(村ヒヤリングによる。) 				
保存状況	<ul style="list-style-type: none"> ・鉄筋コンクリート造の部分の劣化度は著しい。 ・ヴォールト部分は戦後意図的に破壊された跡がある。(米軍によるとの伝えあり) ・かつての建物群は残っていない。 ・西側(海側)の石積は一部を残して崩れている。東側(陸側)の斜面が崩れている。 				
保全への取り組み	<ol style="list-style-type: none"> 1. 石積や劣化したコンクリート建造物の安全性の確認を行う。 2. 石積の崩壊している部分のかつての状況を想定し、復元の可能性を検討する。 3. コンクリート擁壁の耐久性、安全性についての検討。 4. 東側斜面の現状復旧の考え方の整理。 				
遺構の分類	A	燐鉱事業の中で主要な施設となることから保存施設としての重要度は高い

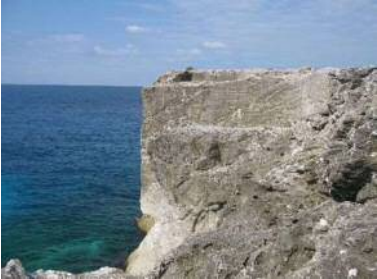
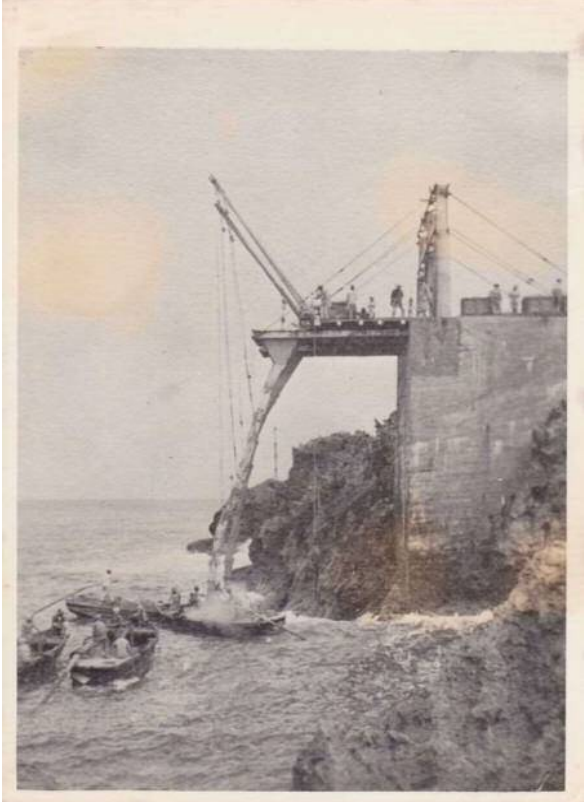
所在	北大東村字港 地先			
構造	荷積シュート:木造と思われる、 棧橋:木造、護岸:コンクリート工作物				
規模					
調査資料	(有) 無		北大東村写真のみ		
特徴	<ul style="list-style-type: none"> ・貯蔵した燐鉱を積み出した最終施設として整備された。 ・燐鉱貯蔵より搬出された燐鉱石をはしけへ積み出す装置。 ・島の構造上高所から荷を降下させて船に積み込むためシューターのような構造。 ・その形があたかも象の鼻のような形態をしていることから「象の鼻」と俗称されている。 				
保存状況	<ul style="list-style-type: none"> ・現在、積み出しの先端のシューター部分はなく、護岸のコンクリート構造物とレール跡などがその面影を残している。 				
保全への取り組み	<ol style="list-style-type: none"> 1. 石積や劣化したコンクリート構造物の安全性の確認を行う。 2. 現状を維持しモニュメントとして残す案。 				
遺構の分類	A 燐鉱事業の関連施設のなかでも特徴的な機能・形態であり、場所性も高い。

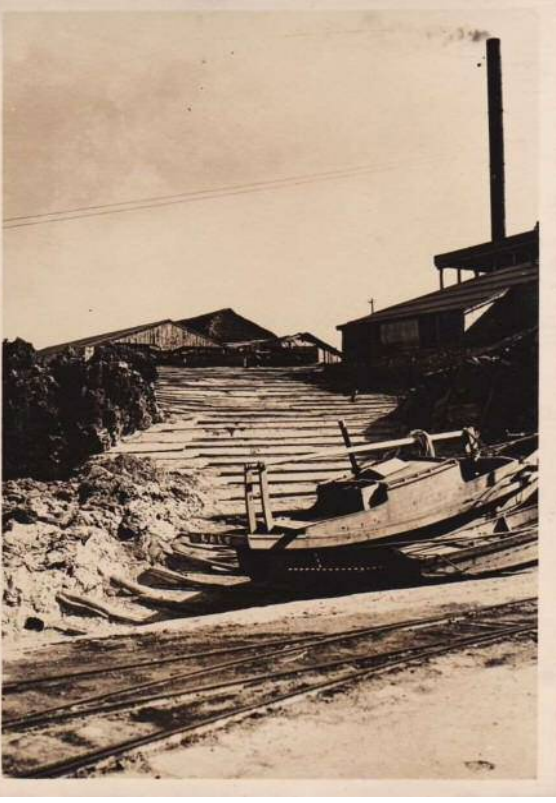
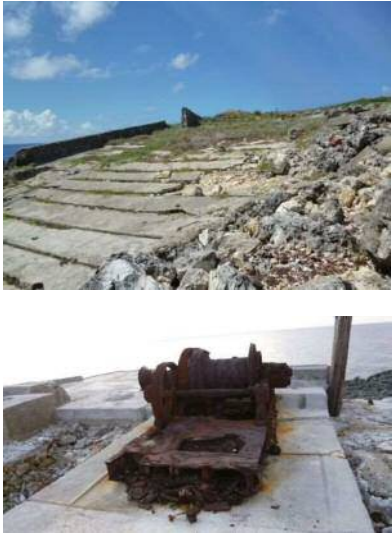
所在	北大東村字港 地先			
構造	造船所跡:壁面は鉄筋コンクリート造と思われる				
規模					
調査資料	④有	無	琉大福島研究室調査資料		
特徴	<ul style="list-style-type: none"> ・北大東島の生活を支える生活物資の荷揚げ場として重要な施設。 ・崖を切り開き、コンクリートのスロープを施し、巻き上げ機で船を引き揚げていた。 ・現在は斜面のスロープとその巻き上げ機の架台と錆びて朽ちている巻き上げ機が当時の面影を残している。 ・溝に木材を埋めて船底を保護していた。 ・コンクリートの船引揚げスロープは一部破損しているが、いまでもその形態を残している。 				
保存状況	<ul style="list-style-type: none"> ・斜面のコンクリートと、造船所跡と思われるコンクリート造の壁がのこされている。 ・船の巻き上げ機はその架台、錆びた巻き上げウインチが残されている。 				
保全への取り組み	<ol style="list-style-type: none"> 1. 石積やコンクリート建造物の調査により安全性の確認を行う。 2. 現状を維持しモニュメントとして残す案。 3. 溝への木材埋込みの検討。 				
遺構の分類	A	急峻な自然地形に斜路を建設して船揚げ場を設けるなどして当時の苦勞がしのばれる施設である。

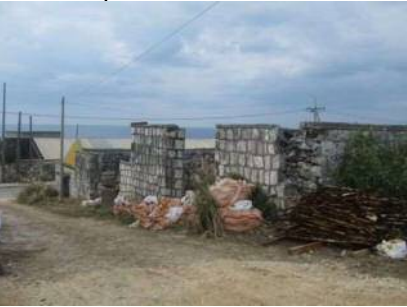
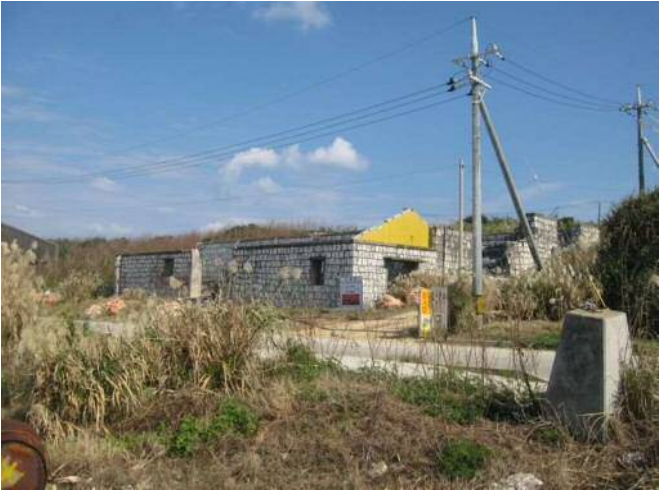
所在	北大東村字港			
構造	下部構造:石積(ドロマイト積)、屋根:木造小屋組 トタン葺き				
規模	230坪				
調査資料	有 無		琉大福島研究室調査資料		
特徴	<ul style="list-style-type: none"> ・主に北大東村出張所事務所の物品用倉庫として活用されていた。 ・意匠の要素としては洋風建築である。 ・石積の形態は北大東出張所と類似しているように思えるが、目地の仕上げ方等から比較すると、若干粗さが目に付く。 ・高低差のある敷地に3棟を並列に配置して、それぞれ南側に出入口を設けている。 ・切妻屋根に降った雨を外壁上端にモルタルで造った横樋に集めている。 				
保存状況	<ul style="list-style-type: none"> ・現在、屋根は無くなっており、風雨にさらされ外壁の崩壊も進んでいる。 ・保存状況は良くない。 ・西側の1棟は比較的ドロマイト壁は残っているが、外の2棟は外壁の崩壊が目立つ。 				
保全への取り組み	<ol style="list-style-type: none"> 1. 東側2棟の形状を図化し、全体の状況を把握する。 2. 現在保全工事を行っている北大東出張所に合わせた石積の保全が検討される。 3. 屋根を設置して建物としての整備を行い周辺施設と整合を図った機能を配置するなど、本事業に沿った計画を目指す。 				
遺構の分類	A	石積構造物として貴重な施設であることから保全し活用できる施設を目指す。

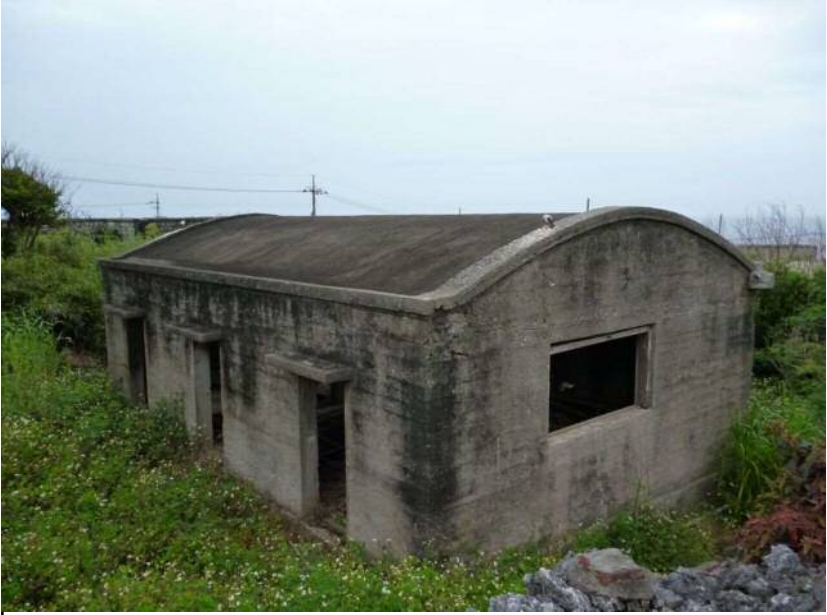
所在	北大東村字港 24-1				
構造	構造: 鉄筋コンクリート造				
規模	20坪				
調査資料	(有)	無	琉大福島研究室調査資料		
特徴	<ul style="list-style-type: none"> ・東洋製糖時代の社員用共同風呂として築造された。 ・屋根のヴォールトや棟、軒の飾りなど洋風建築の要素を取り入れたモダンな意匠が取り入れられている。 				
保存状況	<ul style="list-style-type: none"> ・コンクリートの劣化は顕著にみられる。 ・スラブや壁にクラックは見られるが、コンクリートの剥離はほとんどない。ただし、ヴォールトを支える内部柱に大幅なコンクリートへの爆裂が見られる。 				
保全への取り組み	<ol style="list-style-type: none"> 1. 劣化したコンクリート建造物の調査により安全性の確認を行う。 2. 劣化状況によって部分的な補修とするか、建て替えを行うか検討する。 3. 当時の平面配置、内部構成を考察して復元への可能性について検討する。 				
遺構の分類	A	コンクリート建造物として貴重な施設であることから保全し活用できる施設を目指す。

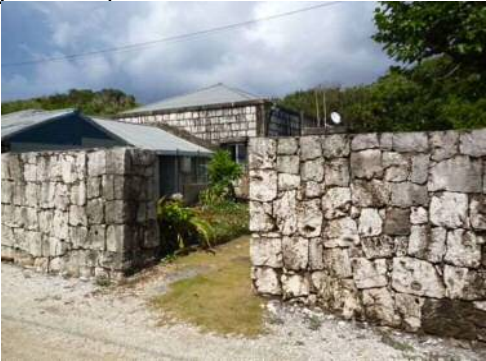
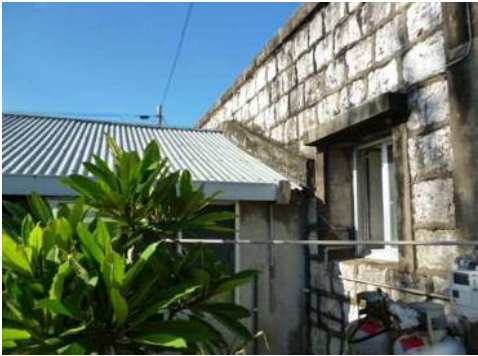
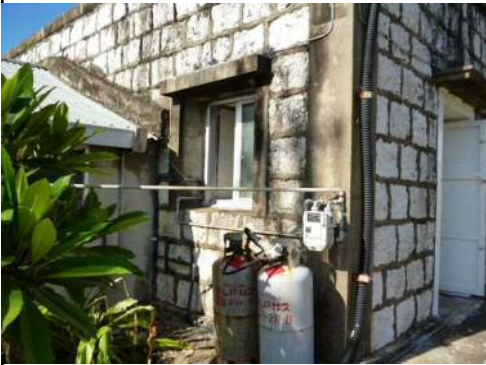
所在	北大東村字港 41				
構造	構造: 壁石灰岩(ドロマイト)積、屋根: 木造小屋組みの上トタン葺き				
規模					
調査資料	有	<input checked="" type="radio"/> 無	写真のみ		
特徴	<ul style="list-style-type: none"> ・北大東出張所に近接する、石灰岩(ドロマイト)造りの住宅。 ・現在も、住居として活用されている。 ・燐鉱事業が行われていたころ隣家に木工所があったと思われるが現在は存在しない。 ・住民のヒヤリングによると当時、燐鉱事業が最盛だった頃は道に面して商店で魚などの販売を行っていたらしい。 ・現在、内部に当時の様子が見える水槽などがある。 				
保存状況	<ul style="list-style-type: none"> ・住居として活用されていることから、外壁の石積の状態も良い。 また、内部においても木造の小屋組は現存しており当時の状況が見える。 				
保全への取り組み	・住居として生活がなされているため構造上の保全は特になく考える。				
遺構の分類	A

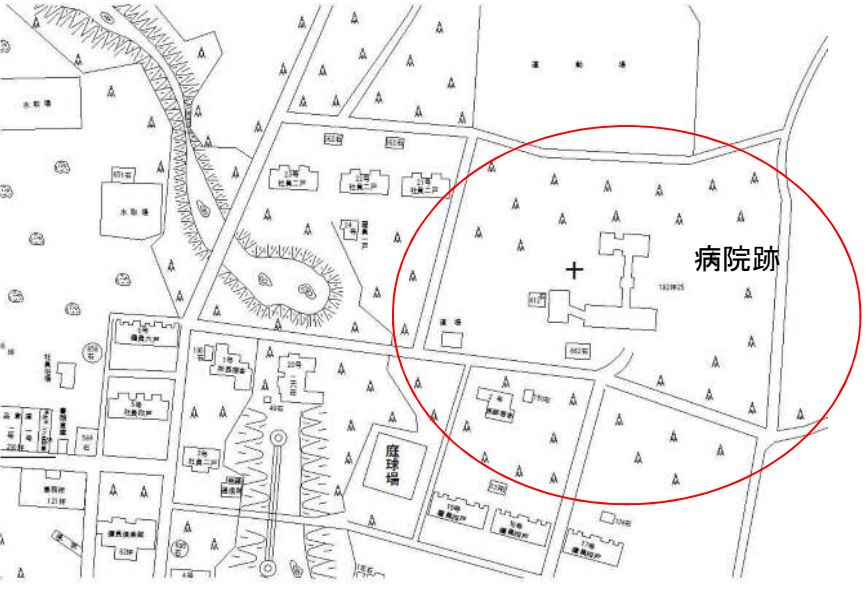
所在	北大東村字港			
構造	構造: 木造平屋建て				
規模					
調査資料	有	無	写真のみ		
特徴	<ul style="list-style-type: none"> ・燐鉱事時代の病院跡。 ・当時は、島内の総合病院として住民の健康管理を担っていた。 ・手術も行えるほどの医療技術があったと伝えられている。 				
保存状況	<ul style="list-style-type: none"> ・現在は建物はなく建設現場のヤードに使われている。 				
保全への取り組み	<p>今回は特に保全すべきものはないが、燐鉱採掘が再生だった頃の歴史として記録や写真などの保存は必要と考える。</p>				
遺構の分類	C

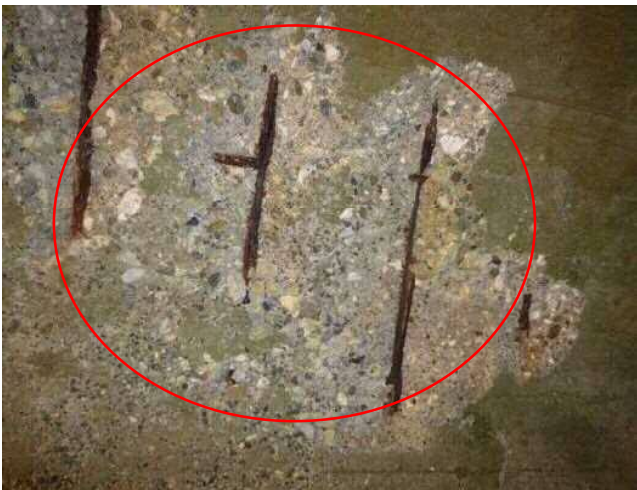
現況④ 鉄筋爆裂部の劣化補修

西側石壁の復元
